Krokkleiva – fra utskjelt kongevei til attraktiv turvei

Vedlikeholdet av Peder Ankers vei, som stod ferdig i 1805, ble pålagt gårder i Hole-bygda, men etter at veien gjennom Krokkleiva ble nedlagt i 1858, har den forfalt i mer enn 160 år.

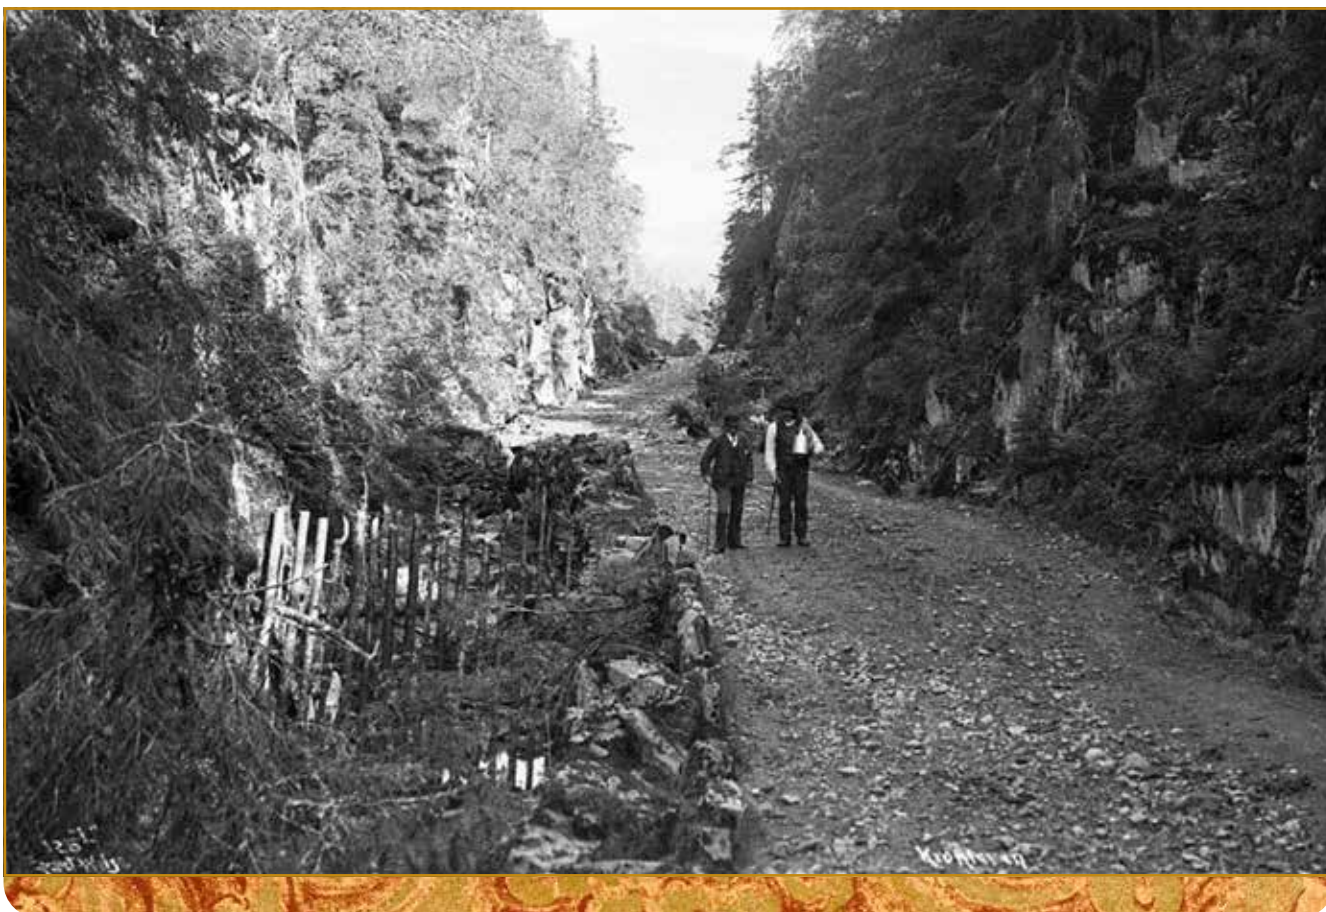
Bildet til venstre:

Parti ved øvre fanggrind. Legg merke til grusdekket på veien, samt rester av brystningsmur på venstre side. Foto fra 1892 av Axel Lindahl.

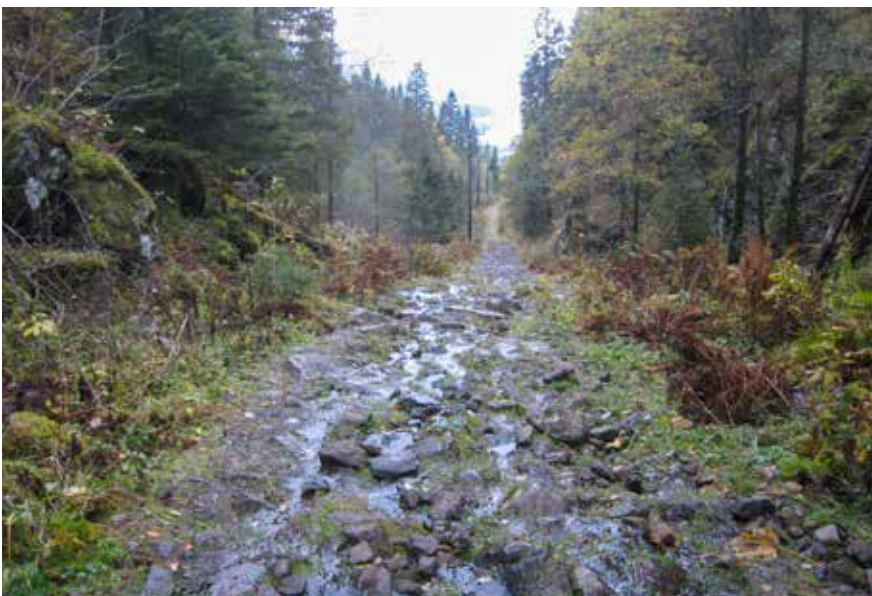
Tilstanden til Snobakken før istandsetting. Bilde tatt nedover, ca. 50 meter ovenfor den nedre brua over Kleivbekken.

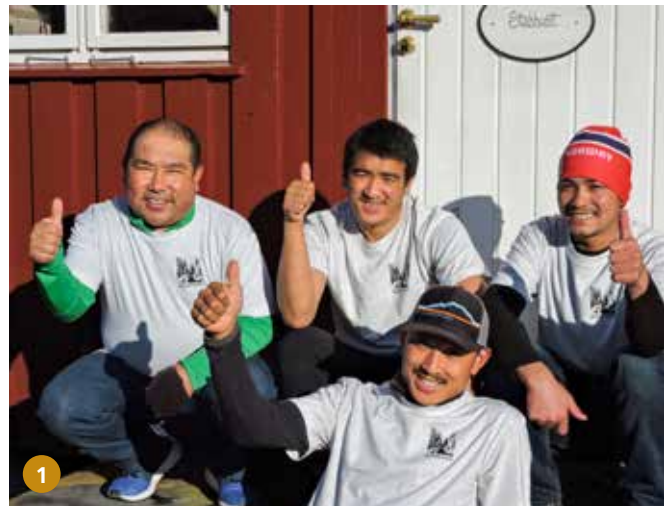
1. Sherpaene arbeidet her hele sommeren 2019.
Fra venstre: Jyapyang Sherpa, Tshering Tashie Sherpa,
Rajan Magar og Kami Chhiring Sherpa sitter foran.
2. Kantmur graves fram og utbedres i Snobakken.
3. Veiprofilen bygges opp igjen med grov stein.
Arbeidsleder Sven Dalsryd til venstre og sherpaen Kami.
4. Enkelte steder måtte det bygges ny støttemur mot side-
terrenget for å gi rom for gjenåpning av grøft. Torv og
mose er lagt tilbake på plass.
5. Toppdekke lagt på med naturgrus fra gammelt grustak
langs Dronningveien.
6. Ved Vanninga hadde sideterrenget fylt hele grøfta.
7. Øvre del av Krokkleiva etter istandsetting.

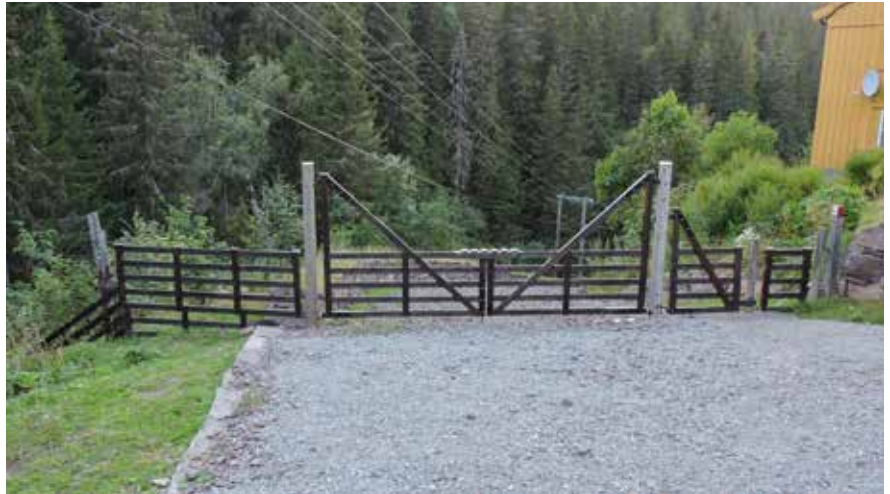
Øvre del av Krokkleiva etter istandsetting. Den nye grinda er på plass.
