Velkommen til åpen fagdag om Steinsfjorden

Hvordan påvirker kommunal forvaltning Steinsfjorden?

Steinsfjordenfagdag – 28. april 2022

Steinsfjordkonferansen 2022

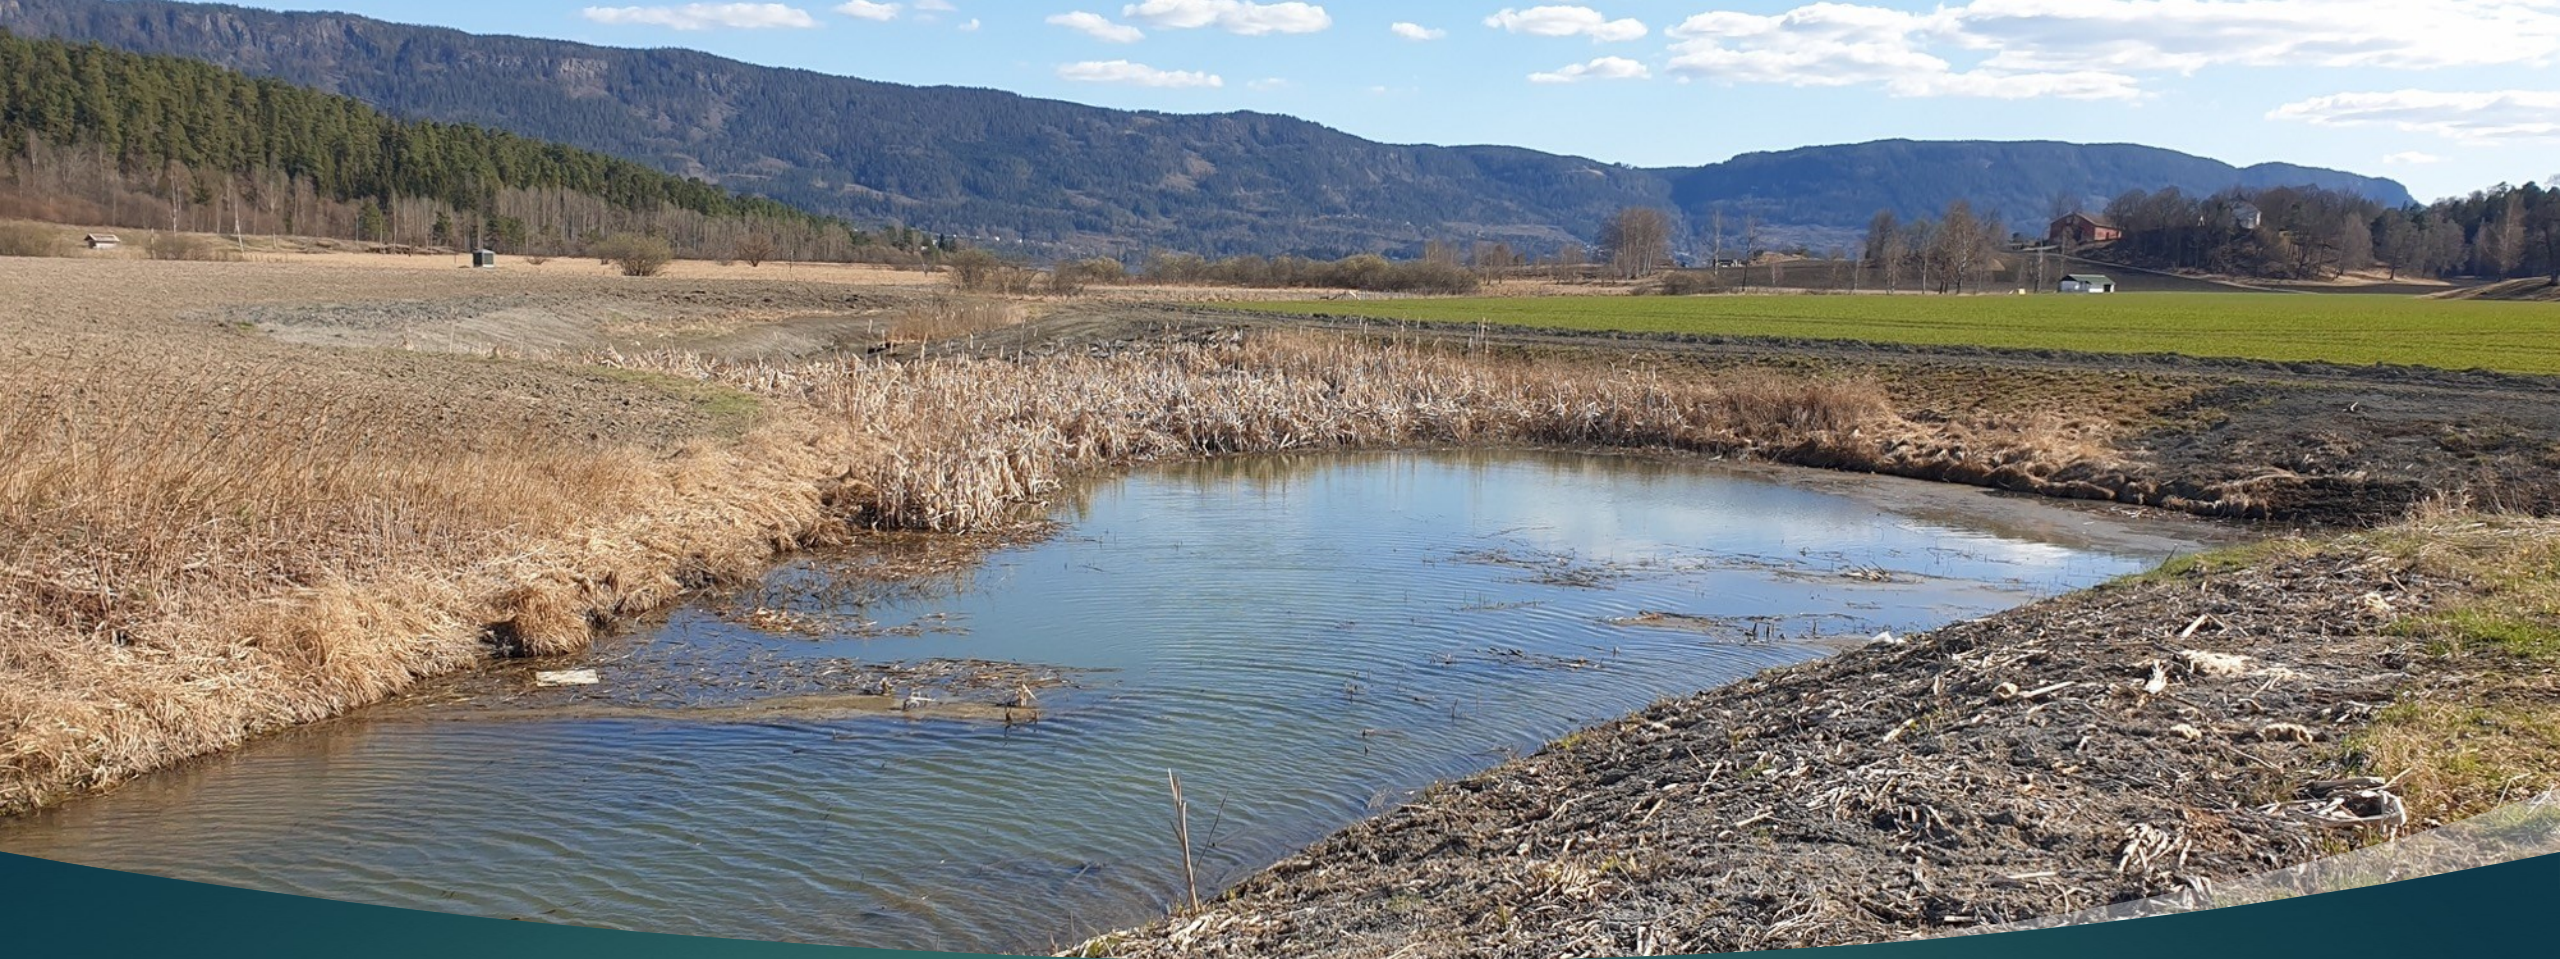
Fangdam mellom Hungerholdt og Stein.

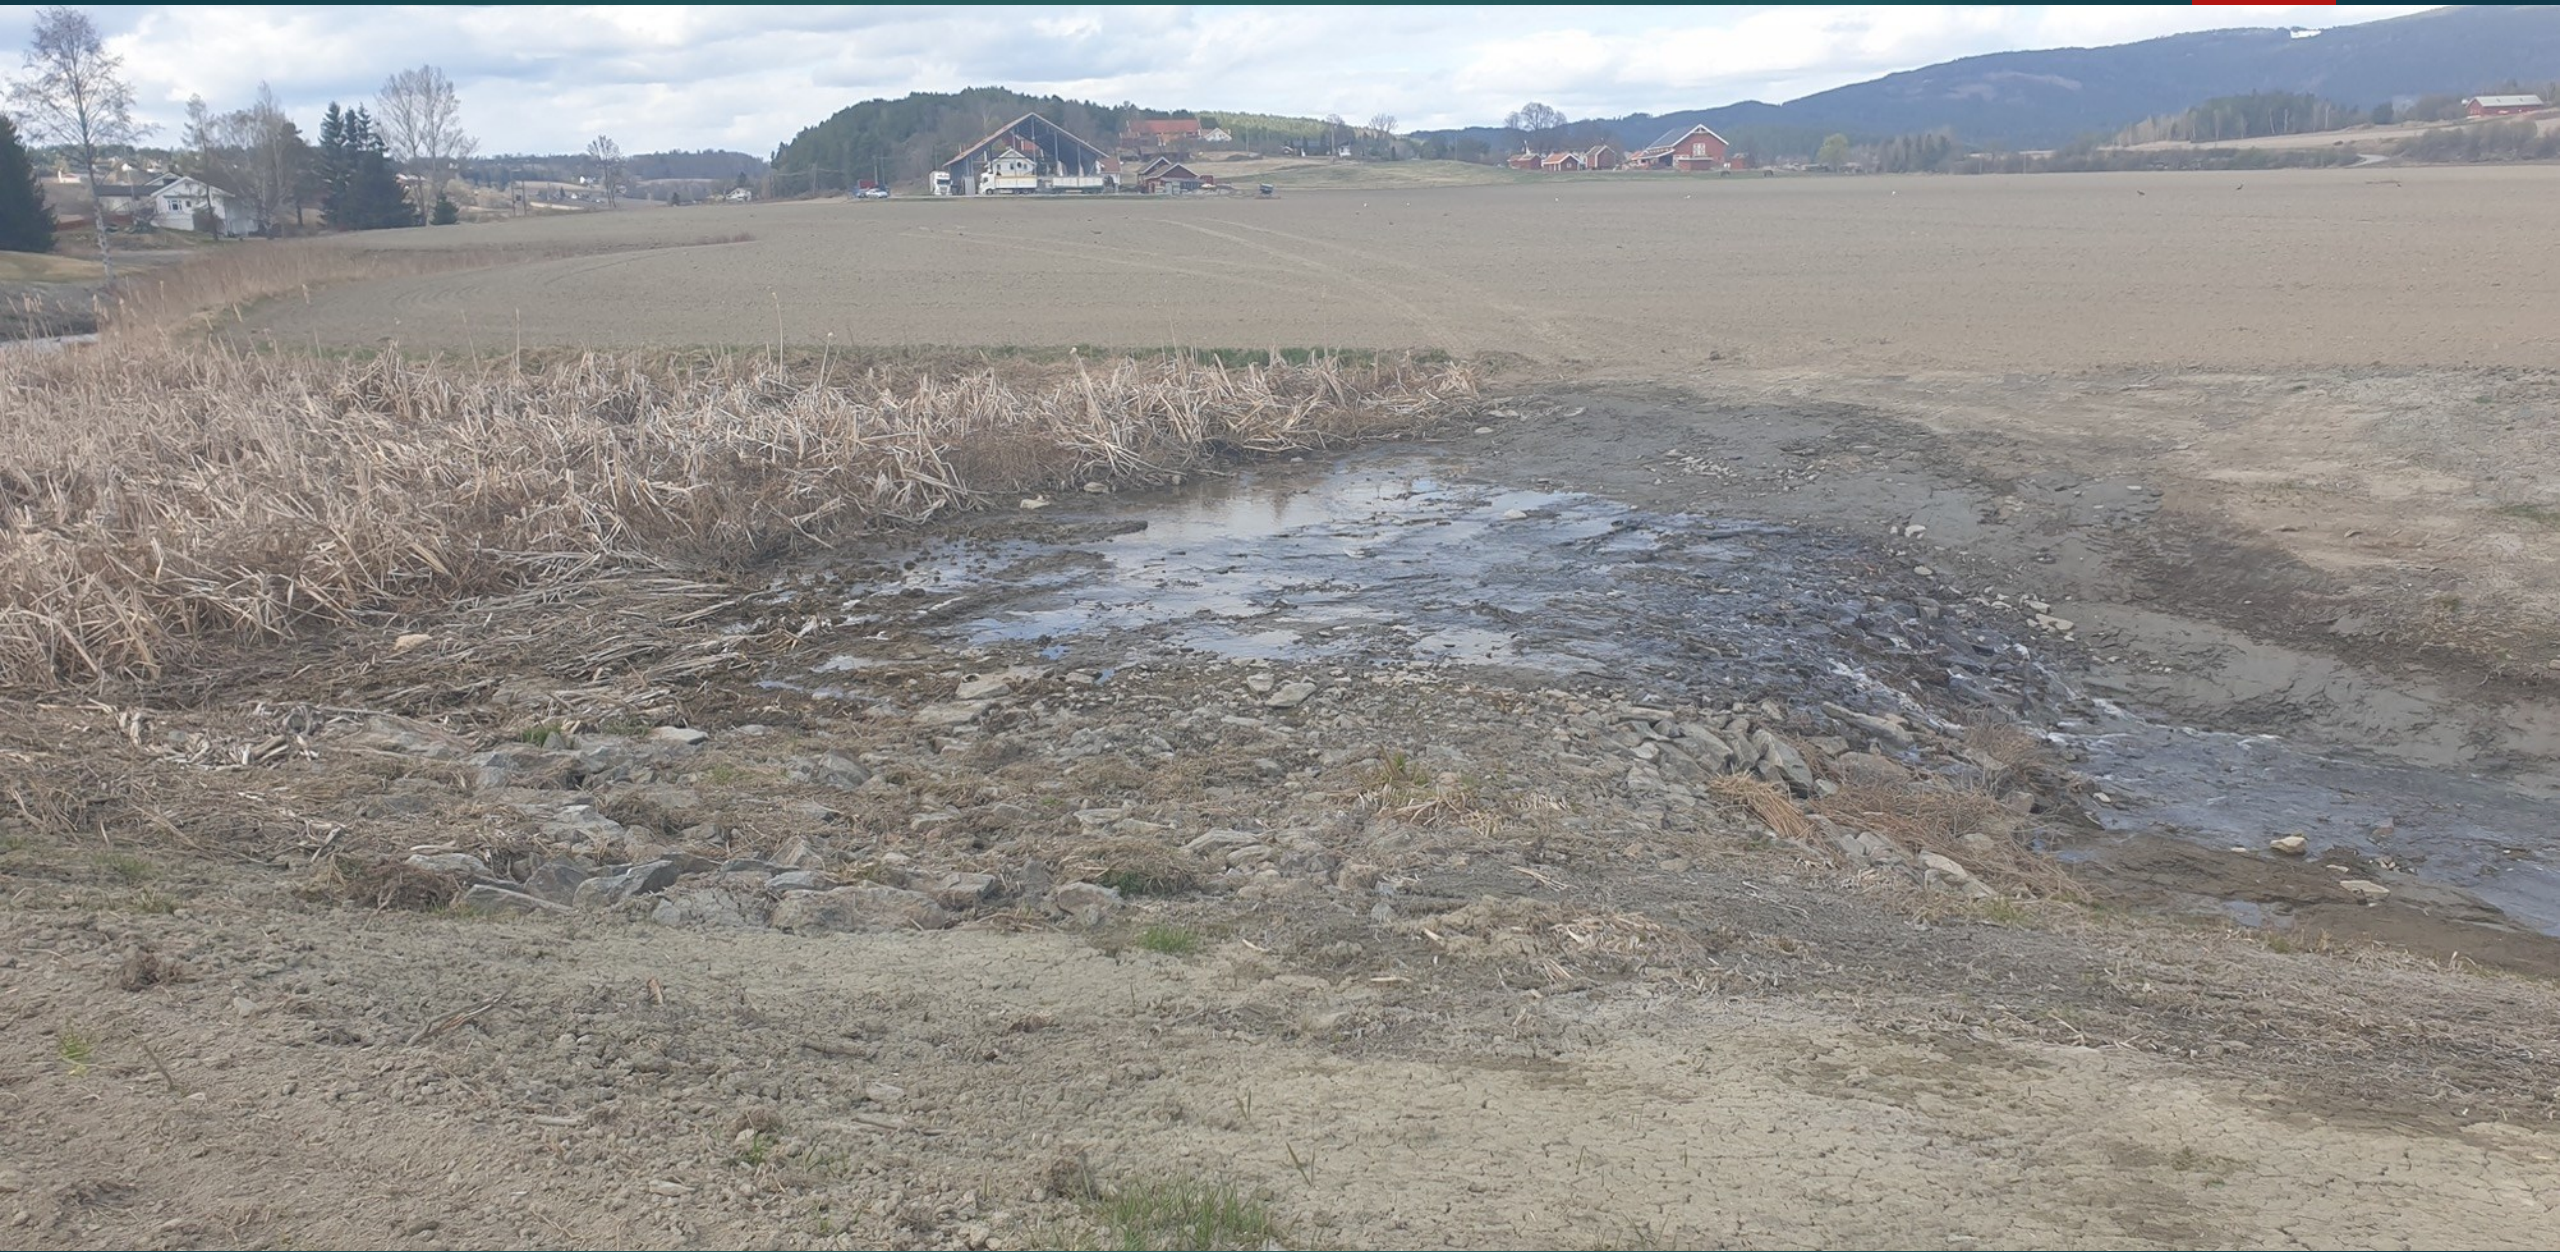
Figur 1. Vanlige komponenter i en norsk fangdam: Alltid et sedimentasjonskammer i innløpet etterfulgt av enten ett eller flere våtmarksfilter eller overrislingssoner. Rekkefølgen kan variere. Etter overrislingssonen skal det alltid være en grunn dam eller våtmarksfilter, for å fange opp sediment som spyles ut ved flom. Illustrasjon: B. Braskerud.

Effektberegning

Med fangdammer som har størrelse på 0,1-0,4 % av nedbørfeltet kan man forvente en prosentvis renseeffekt på:

- 45 - 75 % for jordpartikler
- 21 - 44 % for fosfor
- 3 - 15 % for nitrogen

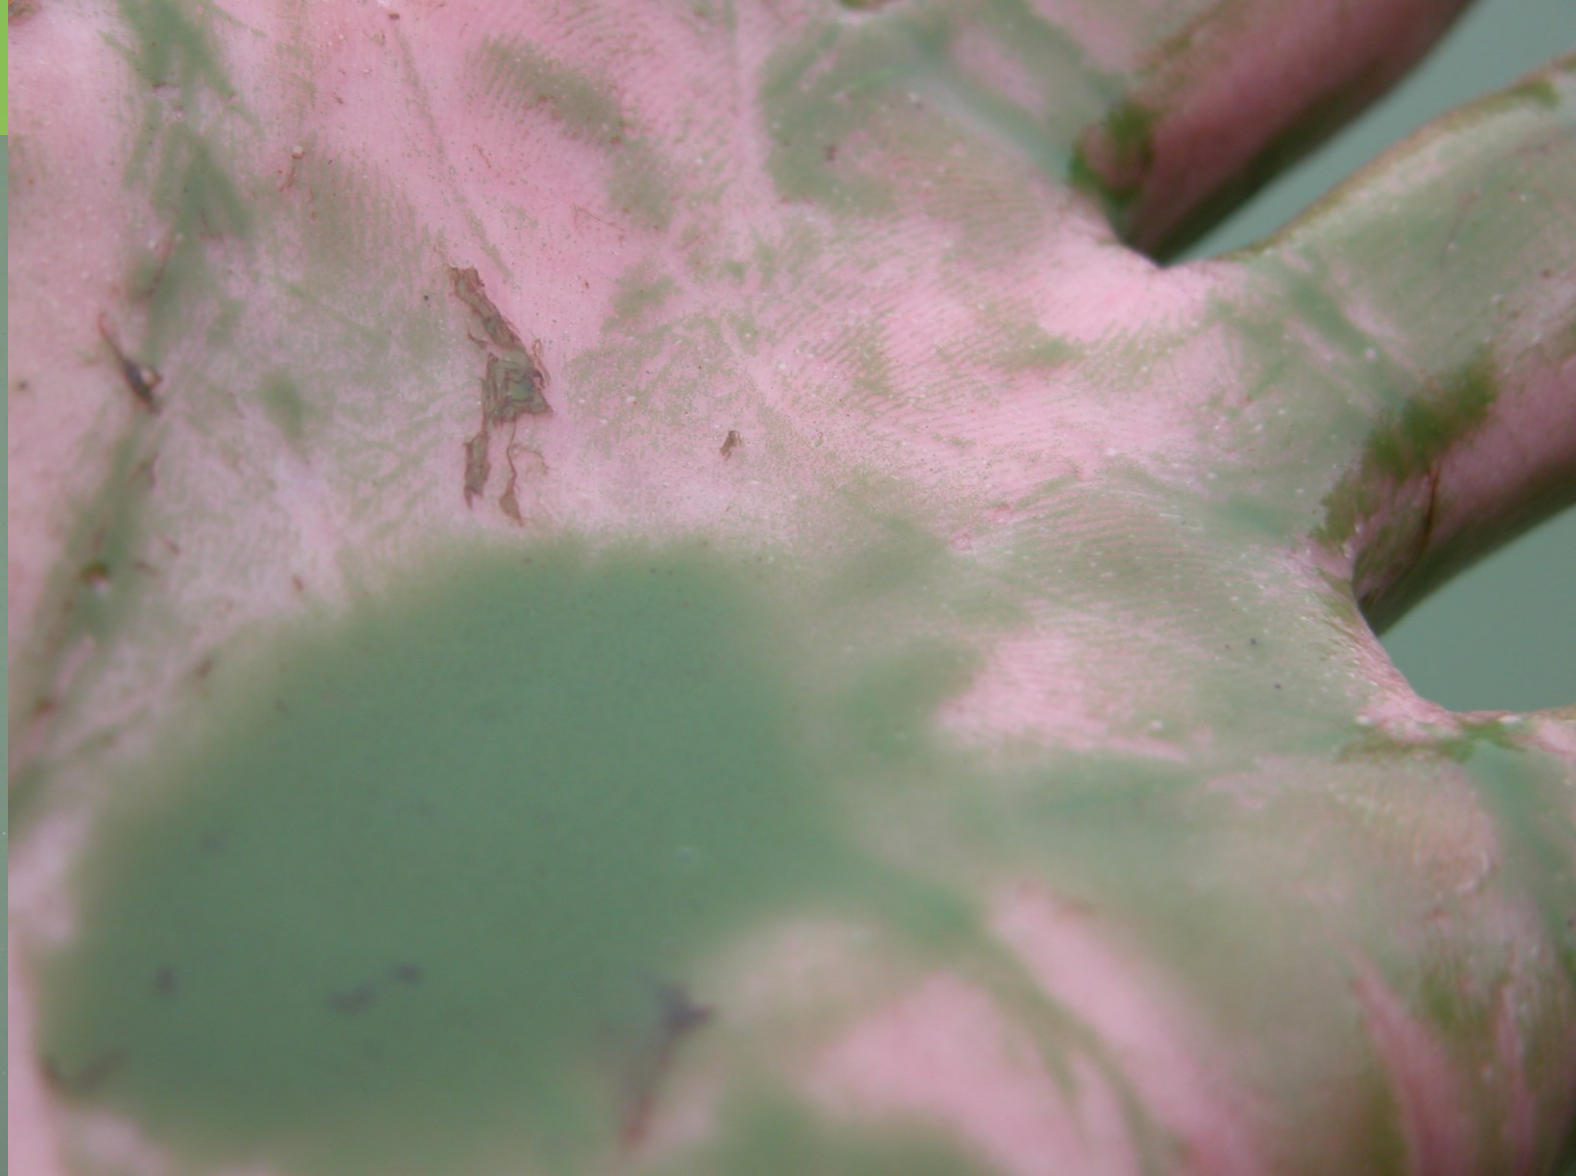
Bilde tatt 4. januar 2015.
Algebelegg under isen.

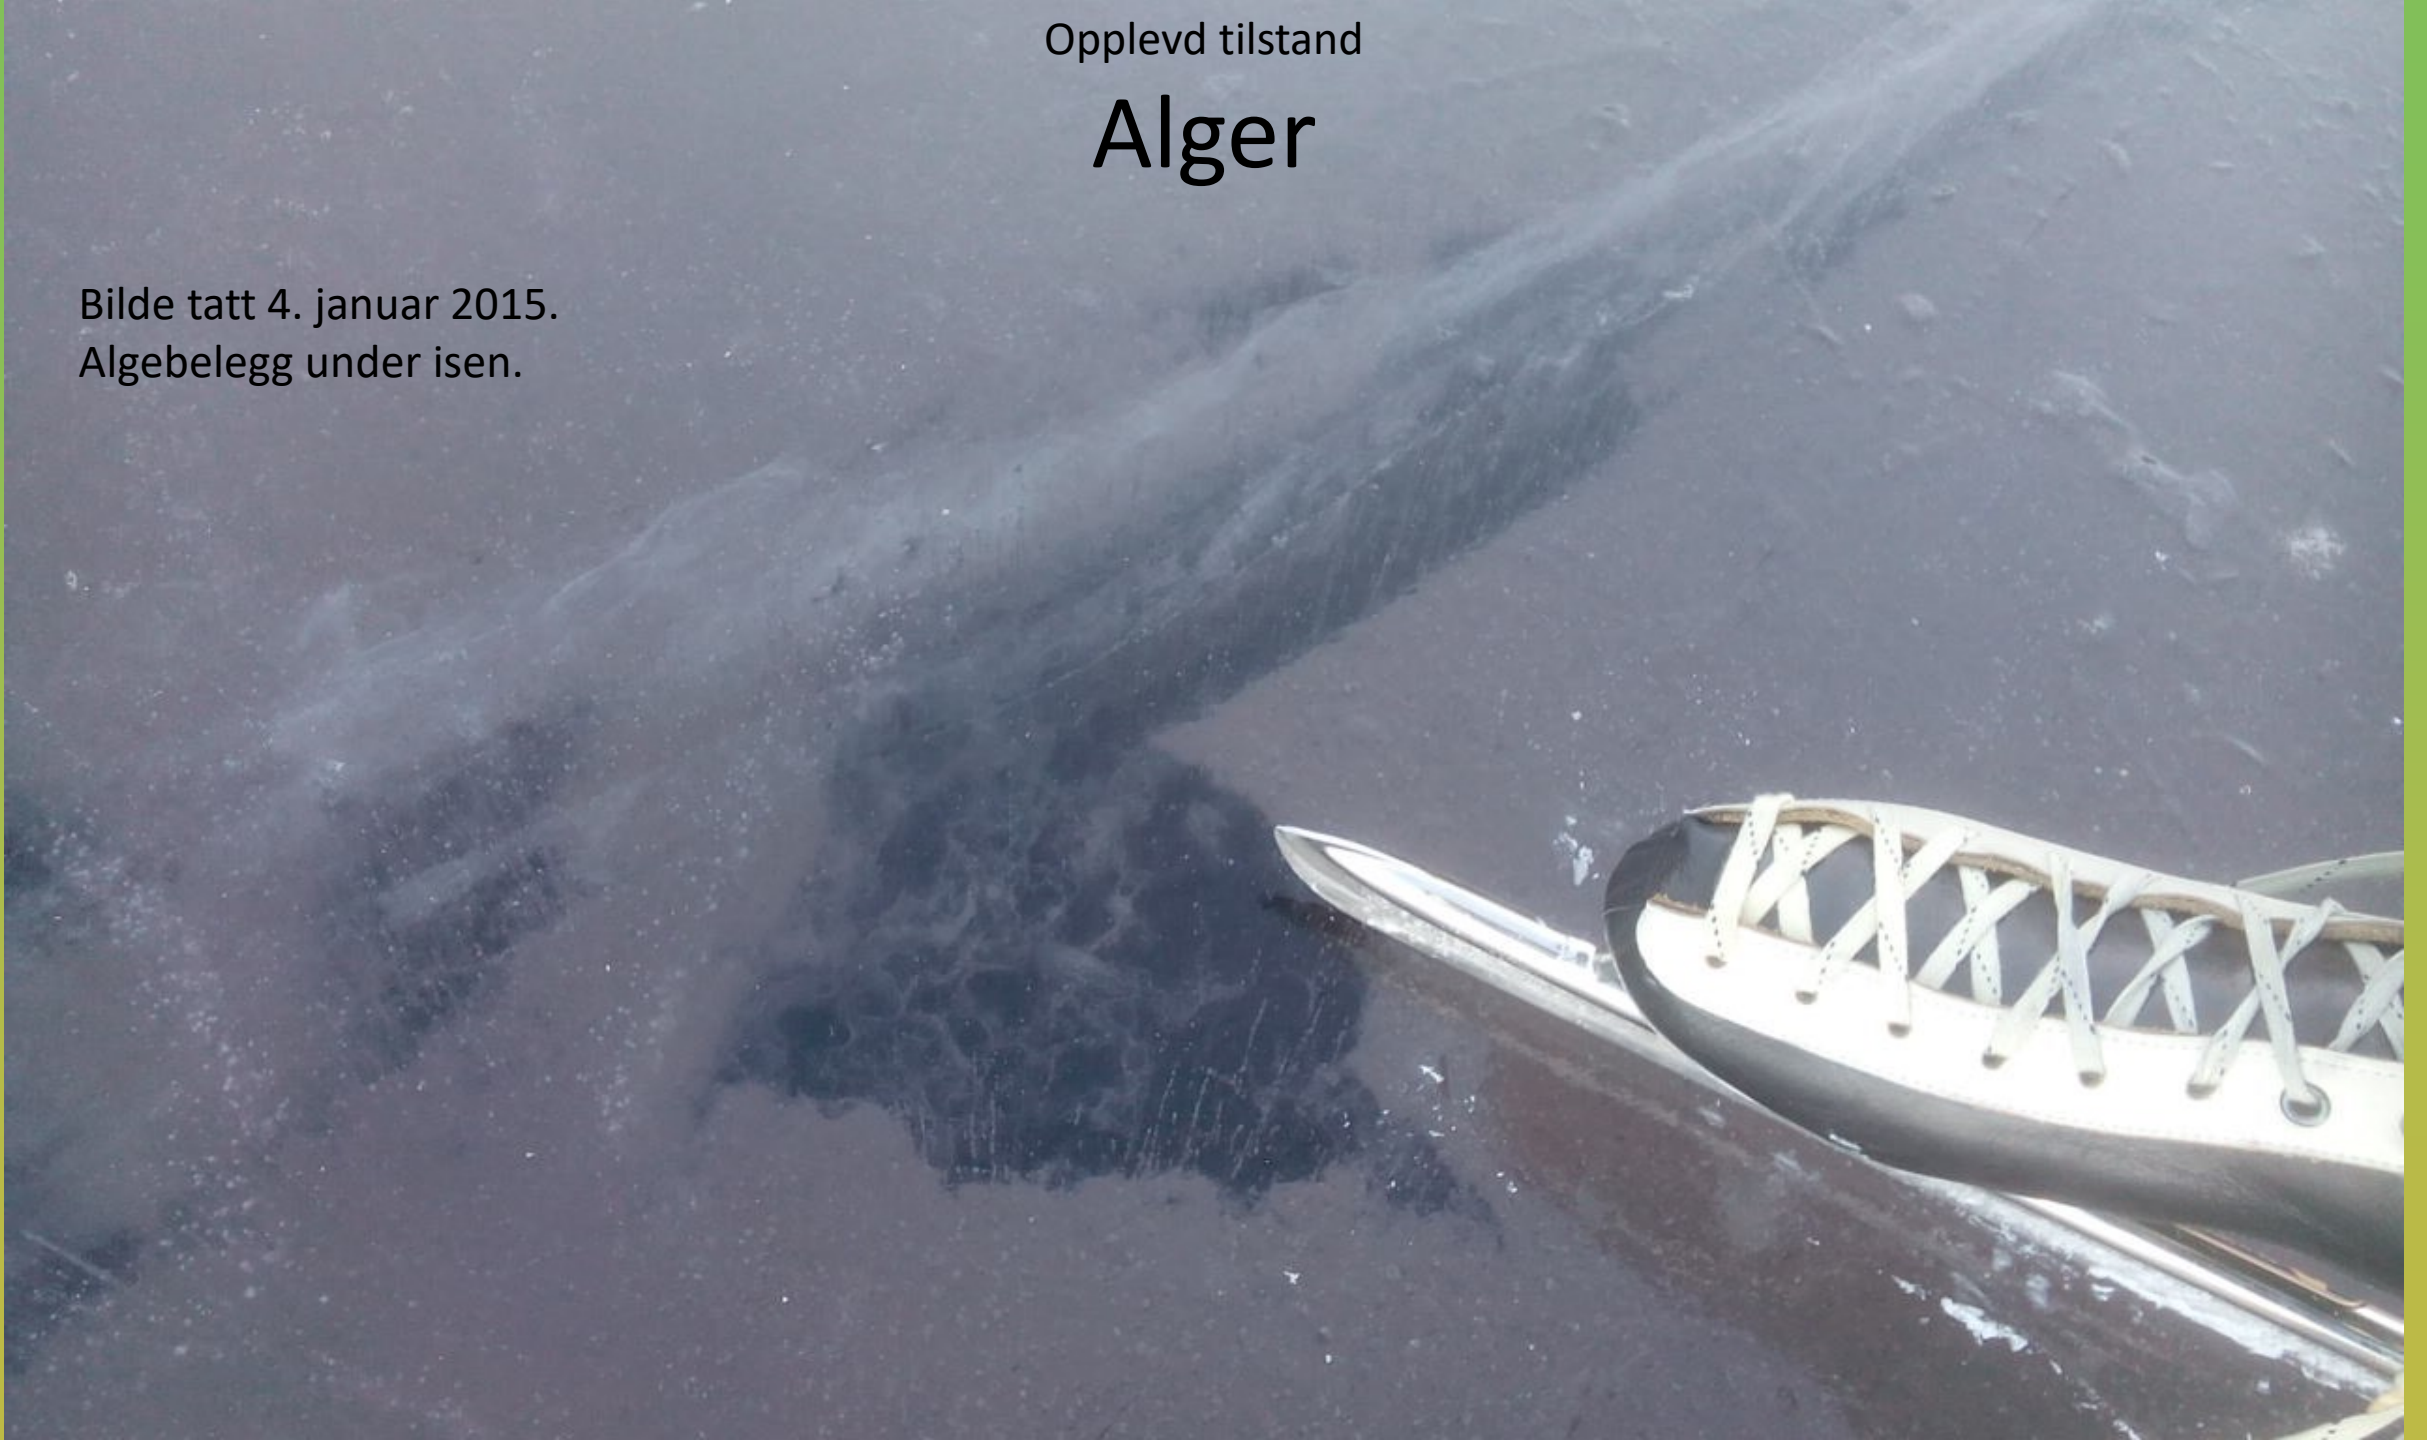
Bilde tatt 8. mars 2015

Mørke striper er ren stål is uten algebelegg.

Sprekker i isen har ført til bevegelse i vannet, som igjen har skylt bort algebelegget i nærheten.

Hvite/purpurfargede områder er algebelegget under isen.

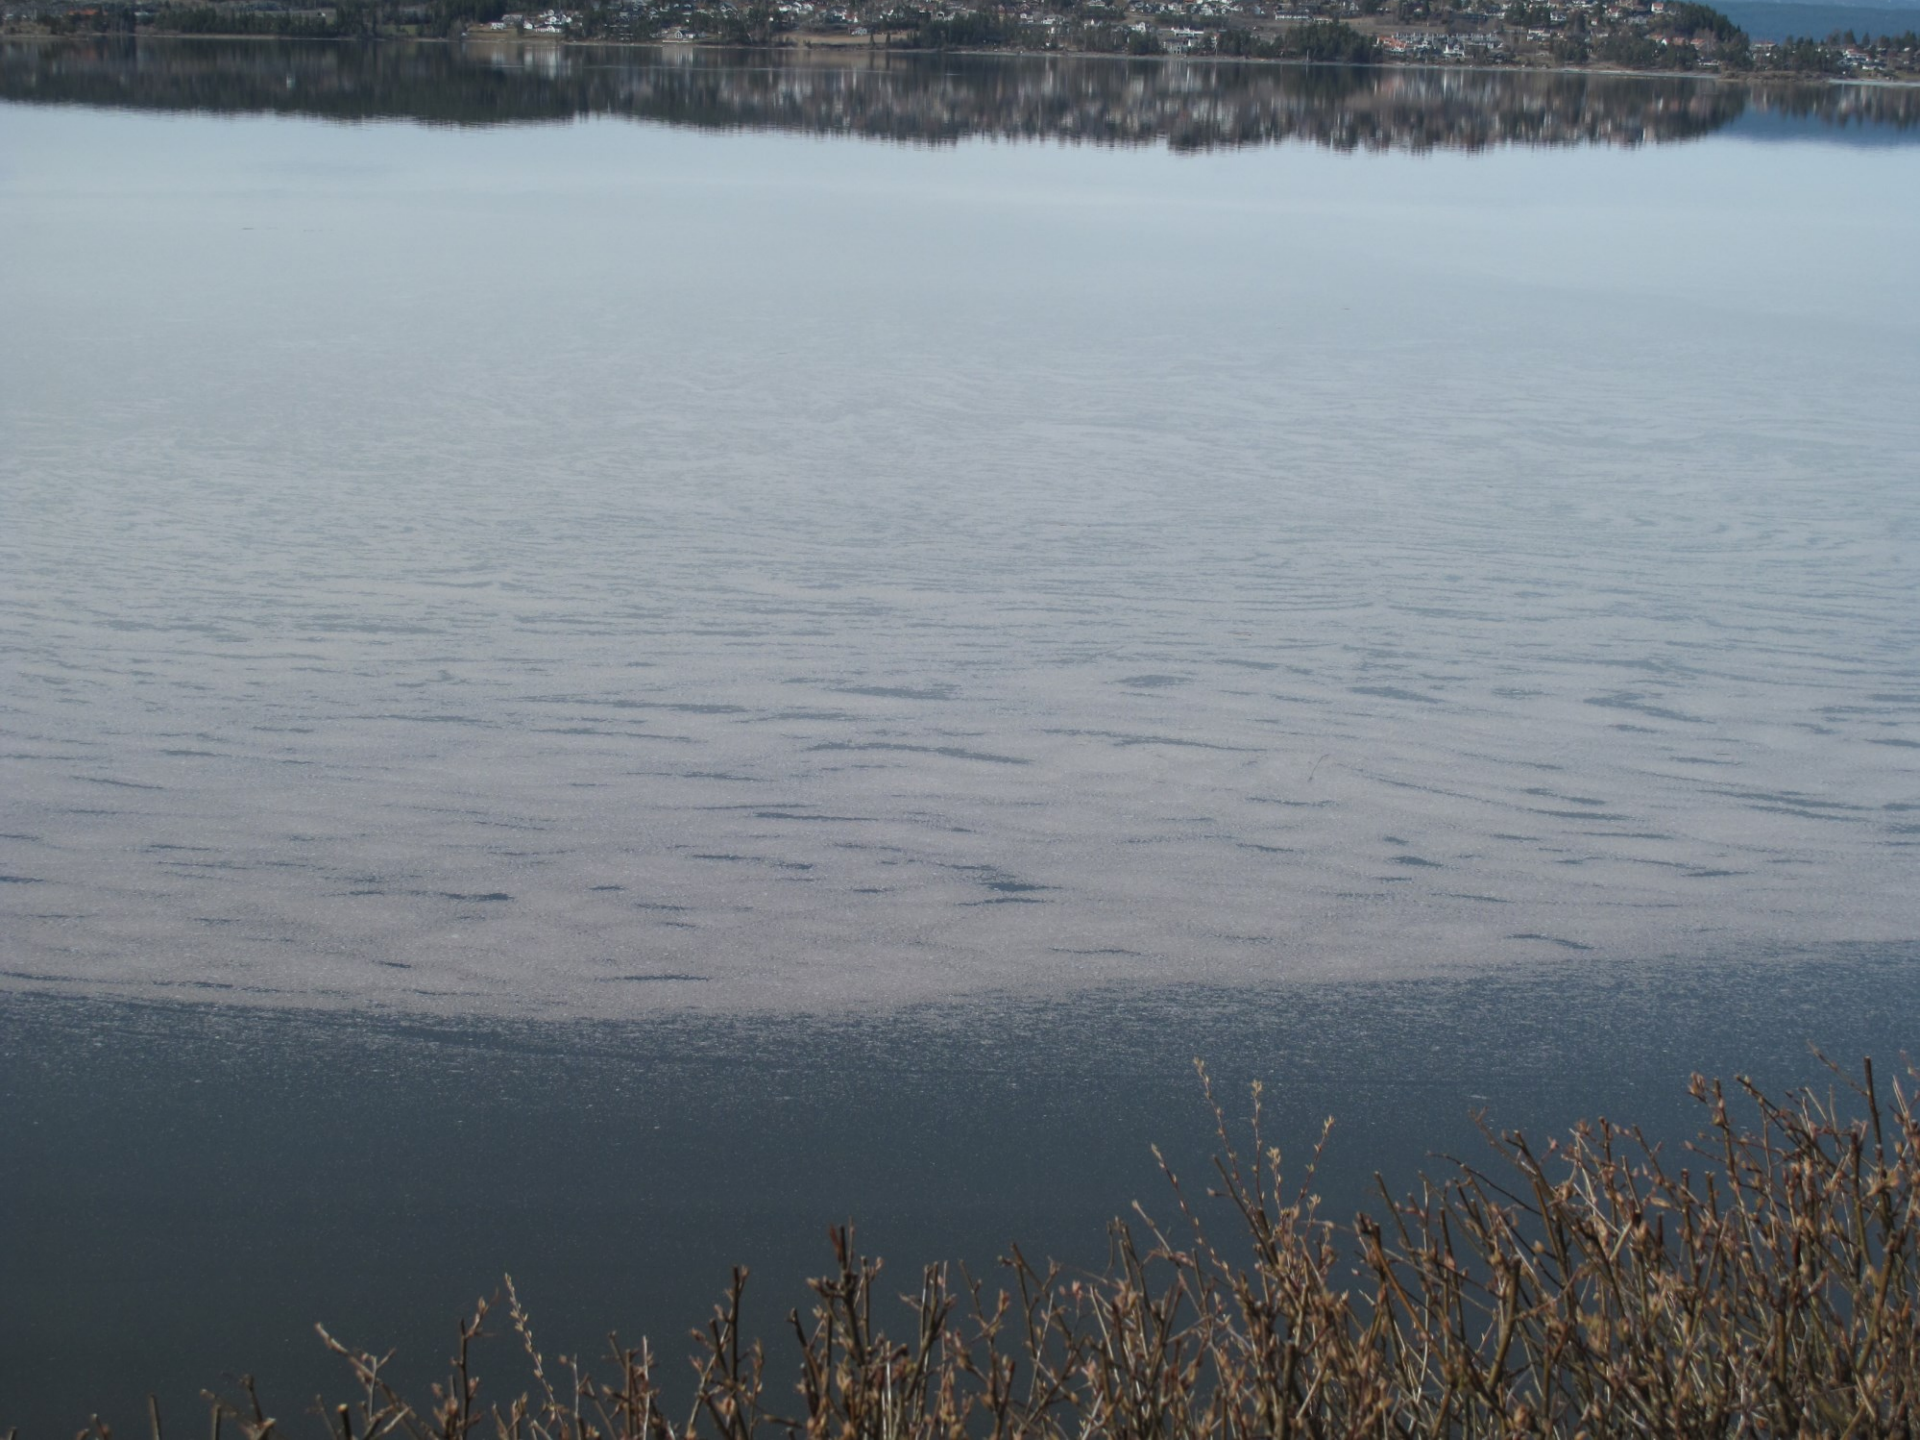
Bilde tatt 5. april 2015

Isen har gått og
opløst algebelegg
flyter rundt
